Lübecker Altstadtzeitung

Aktuelle Informationen zur Sanierung in der Altstadt

AUSGABE 18 / SEPTEMBER 2007

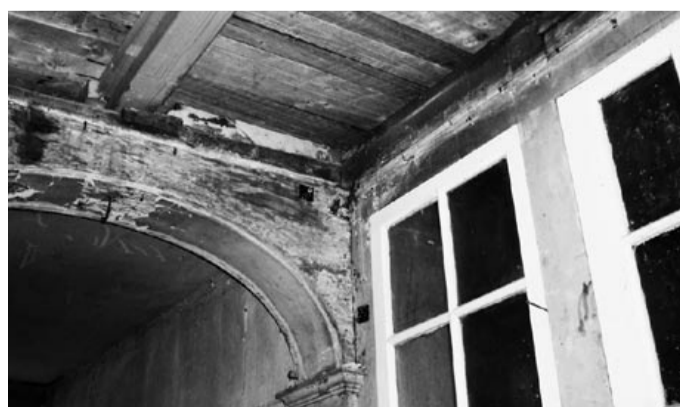
Unter die Holzschalung werden Gipskartonplatten frei schwingend montiert

Im Haupthaus waren die Dielenböden durch den jahrelangen Wassereintritt so stark zerstört, dass nur wenige der historischen Dielen gerettet werden konnten. Zwischen den sanierten Deckenbalken wurde nun eine neue Holzschalung eingebaut. Der Hohlraum nimmt die technischen Leitungen auf und wird danach mit Sand aufgefüllt und einer Holzfaserplatte abgedeckt. Da

die historischen Deckenbalken im Abstand von zirka 1,20 Metern liegen, muss darauf noch eine durchgehende Tragplatte

aus Holz aufgebracht werden, die die Belastung der darüber liegenden Fußbodendielen gleichmäßig auf die Holzbal-

ken verteilt. Zwischen Dielen und Traglattung kommt eine schalldämmende Trennschicht mit Filzstreifen. Auch von unten wird die Zwischendecke noch einmal gedämmt. Mit Hilfe von Federbügeln werden hier Gipskartonplatten frei schwingend angebracht. Alles zusammen gewährleistet einen ausreichenden Luft- und Trittschallschutz.

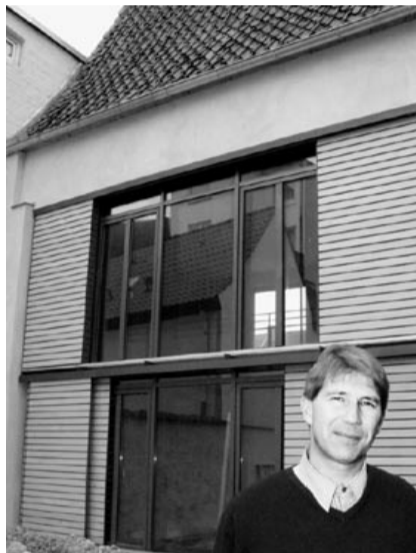
Wolfgang Bruch hat für das Querhaus ein modernes Fassadenelement entworfen

Nicht immer ist aber eine Rekonstruktion möglich und sinnvoll. Das Querhaus beherbergte zuletzt eine Autowerkstatt. Auf der linken Hälfte der Fassade gab es ein großes Werkstatttor, von den ehemaligen Fenstern war keine Spur mehr. Der Architekt machte mehrere Entwürfe für eine neue Lochfassa-

de mit konventionellen Fensteröffnungen. Gemeinsam mit der Denkmalpflege entschied man sich letztlich für eine moderne Lösung. Heute schließen ein Fassadenelement aus Stahl und elektrisch verfahrbare Holzlamellen die Lücke. Auch bei den Innenräumen gab es aufgrund der weitgehenden

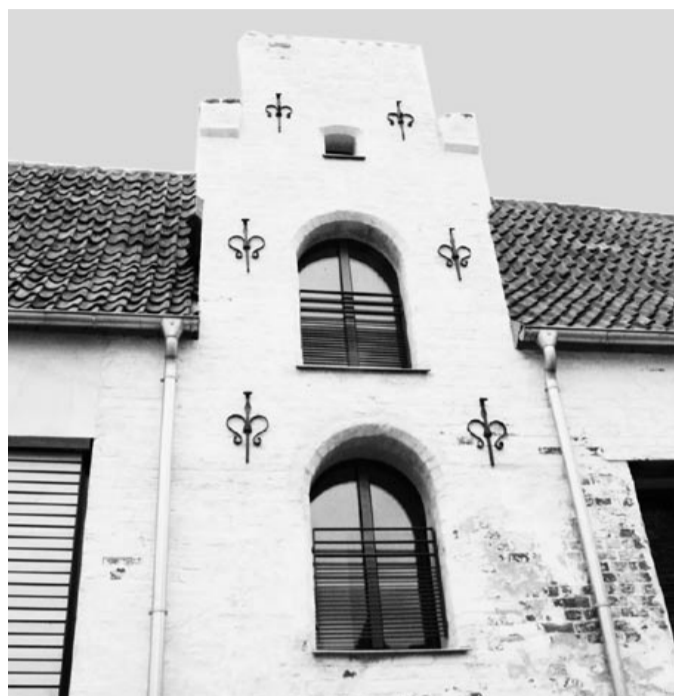
Rückwärtige Speichergebäude mit einem aufwändigen Treppengiebel findet man sonst nur in der flämischen Bautradition

Das Querhaus am Ende des Innenhofs war am schwersten beschädigt. Dennoch konnte hier eine Besonderheit der Lübecker Baugeschichte gerettet werden: Das Speichergebäude hat einen flämisch anmutenden Treppengiebel, der für ein Hofgebäude dieser Nutzungsart auch in der Hansestadt Lübeck außergewöhnlich ist. „Wir mussten die Reste des Giebels abtragen und ganz neu aufmauern“, berichtet Bruch. Aus den Proportionen des erhaltenen Rundbogens im ersten Stock ergaben sich die Fensterhöhen für das zweite Obergeschoss. In akribischer Kleinarbeit setzten die Maurer die Steine entsprechend dem ursprünglichen Mauerverband aufeinander. Jeder Mauerstein liegt wieder als längsgerichteter „Läufer“ oder als quer eingemauertes „Kopf“ in der ursprünglichen Lage – wenn auch nicht an derselben Stelle.

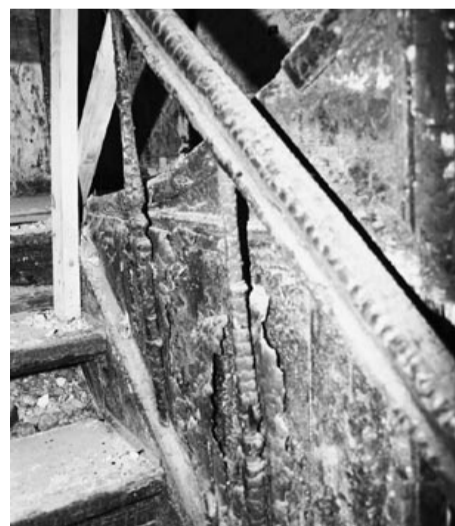
Sanierungsbedarf: verkohltes Treppengeländer

Retten, was auf den ersten Blick nicht mehr zu retten ist – darum geht es beim Haus „Kleine Altefähre 23“. Bei einer Besichtigung der Baustelle fällt das Ausmaß der Zerstörung auf: schwarze Holzbalken wohin man schaut. Das Treppengeländer sieht mehr nach Holzkohle aus als nach einem Haltegriff. Dennoch gibt es Hoffnung für das rund 230 Quadratmeter große Altstadtthaus. Die städtische Grundstücks-Gesellschaft »Trave« mbH hat das Gebäude in ihrer Eigenschaft als Sanierungsträgerin der Stadt erworben und den Architekten Thomas Tillmann mit der Sanierung beauftragt. Nun sollen hier zwei 3-Zimmer-Wohnungen entstehen.

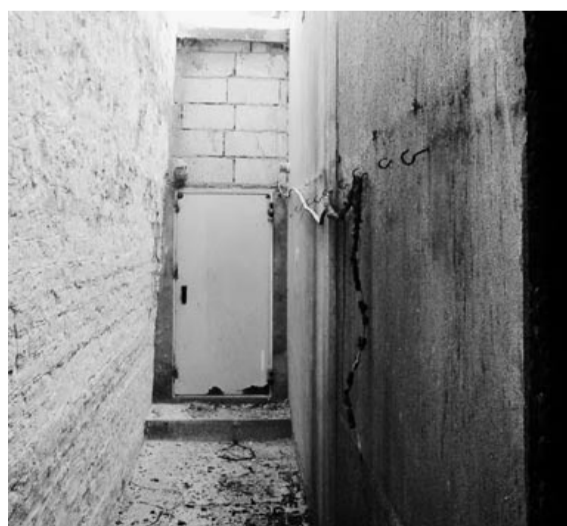
Der schmale Gang war vor dem Teilabriss die einzige Freifläche

Raum Platz gefunden. Weiteres Handicap: Eine Freifläche hatte das Haus kaum, 90 Prozent des Grundstücks waren überbaut. Als erster Schritt der Sanierung wurden im Rahmen einer Ordnungsmaßnahme einige

rückwärtige Anbauten des Hauses abgerissen, so dass das Grundstück jetzt über eine Freifläche verfügt. Der Seitenflügel – ehemals dreigeschossig wie das Haupthaus – wurde um ein Geschoss reduziert,

um dem neuen Hof mehr Sonnenlicht zu verschaffen. Die künftigen BewohnerInnen der oberen Wohnung des Vorderhauses profitieren ebenfalls von dieser Maßnahme. Für sie entsteht auf dem nun niedrigeren Seitenflügel eine kleine Dachterrasse. In einem eingeschossigen Anbau, der erhalten bleibt, entdeckte man bei den Freilegungsarbeiten ein Oberlicht. Untersuchungen ergaben, dass diese Öffnung nicht erst beim Umbau zur Gaststätte entstanden ist. Daher wurde das Oberlicht in die Planungen integriert und dient der Wohnung im Erdgeschoss künftig als zusätzliches Belichtungselement. Derzeit laufen die Ausschreibungen für die weiteren Sanierungsarbeiten. Die Fertigstellung ist für das Frühjahr 2008 geplant.
